Diagnose du lac Saint-Joseph (Projets 2022)

Présentation dans le cadre de
l'élaboration du Plan d'action pour le
Lac Saint-Joseph

21 août 2024

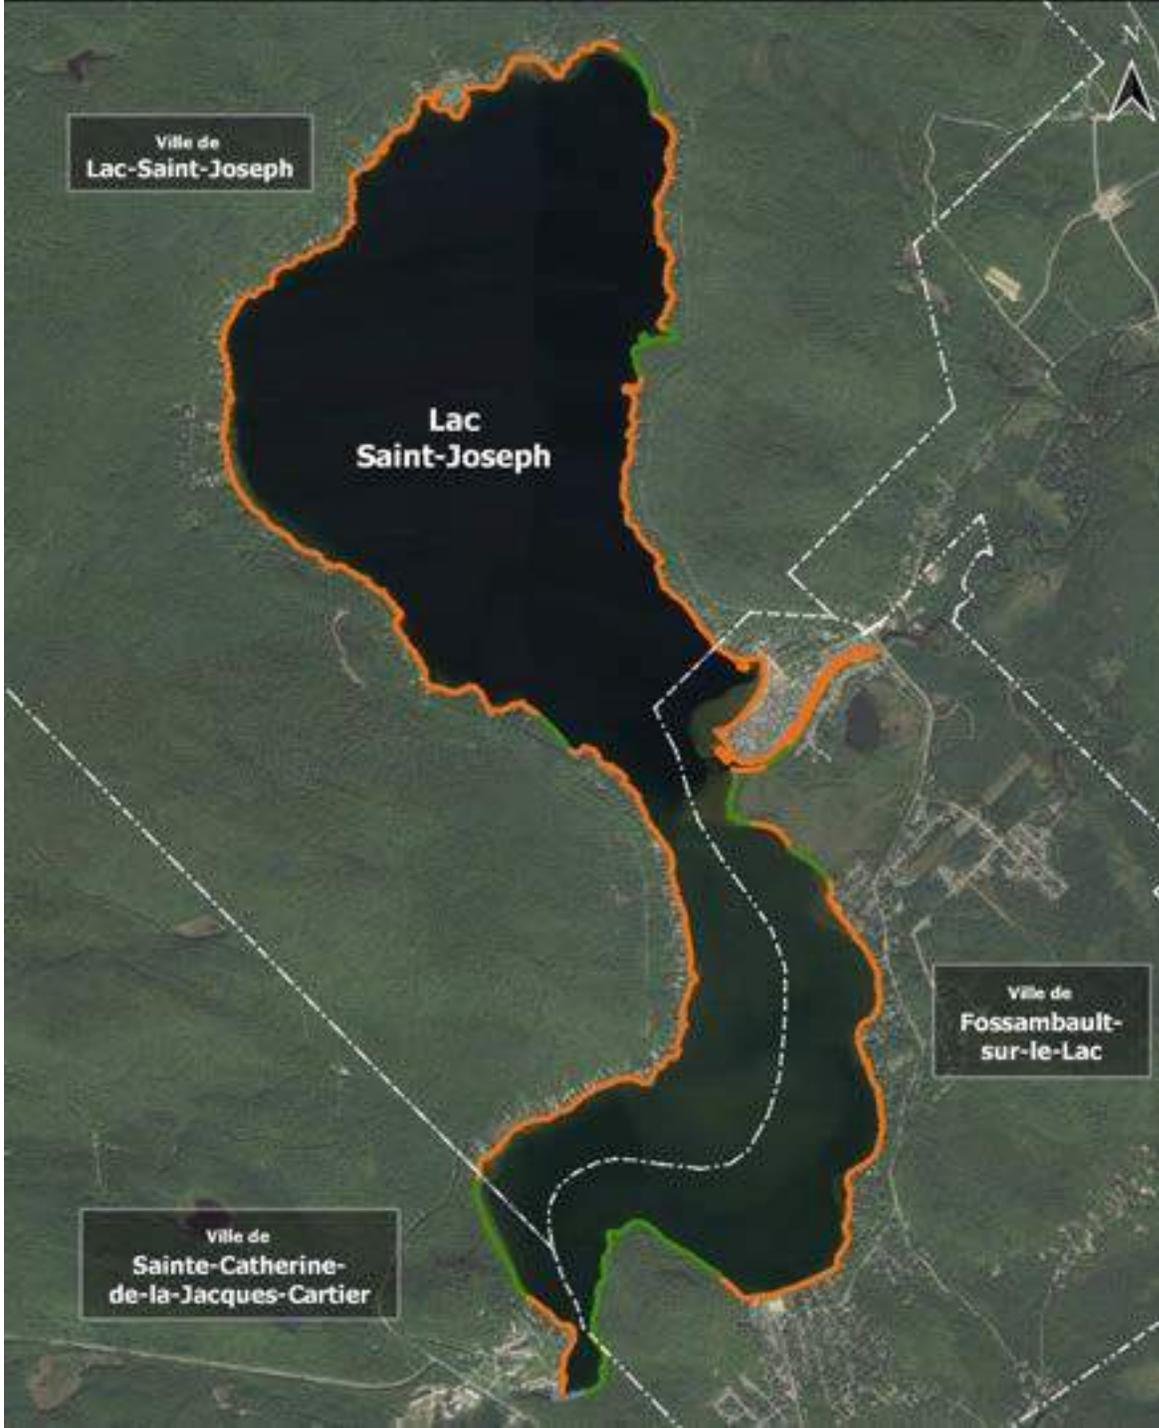
Occupation du sol (largeur 15m)

28,5 km de rives ont été caractérisées

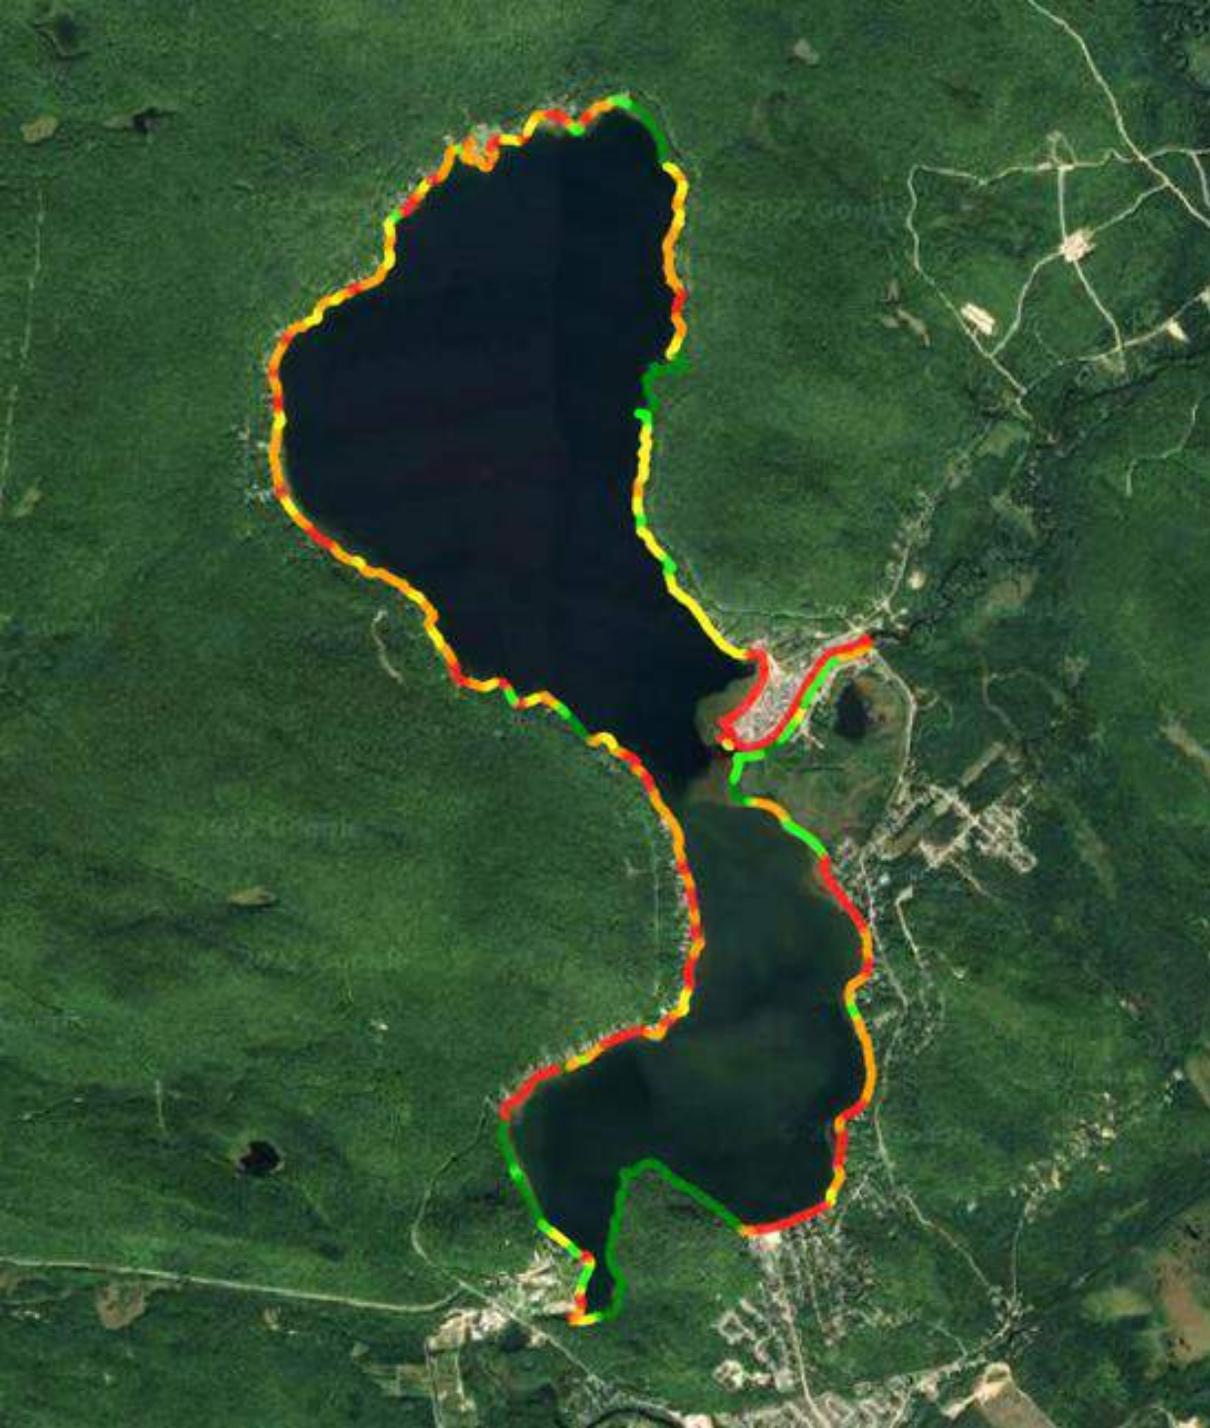
Indice de qualité de la bande riveraine (IQBR)

L'indice moyen pour l'ensemble du lac Saint-Joseph est faible (57,3%)

Indice de qualité (IQBR)

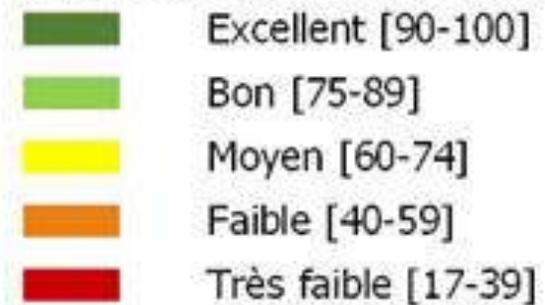
Indice de qualité de la bande riveraine (IQBR)

Moyenne de l'IQBR :

57,3 en 2022

57,8 en 2013

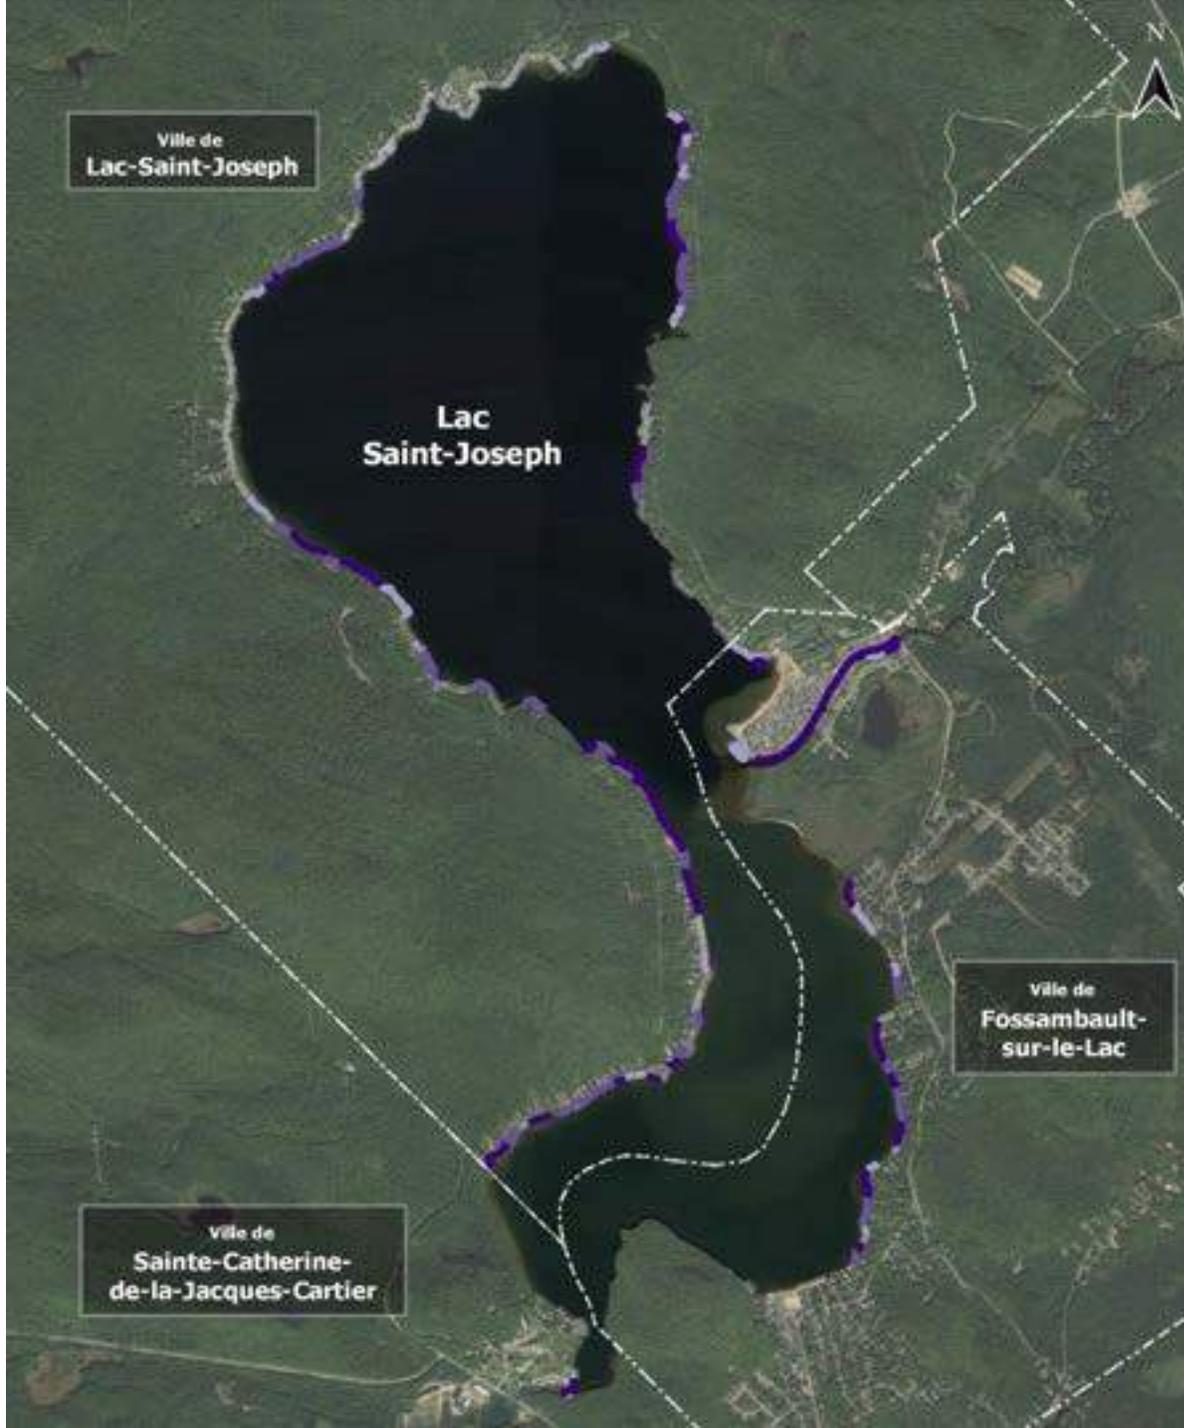
Proportion de rivage artificialisé

Proportion du rivage étant artificialisé, c'est-à-dire dont la présence d'un muret ou d'un remblai

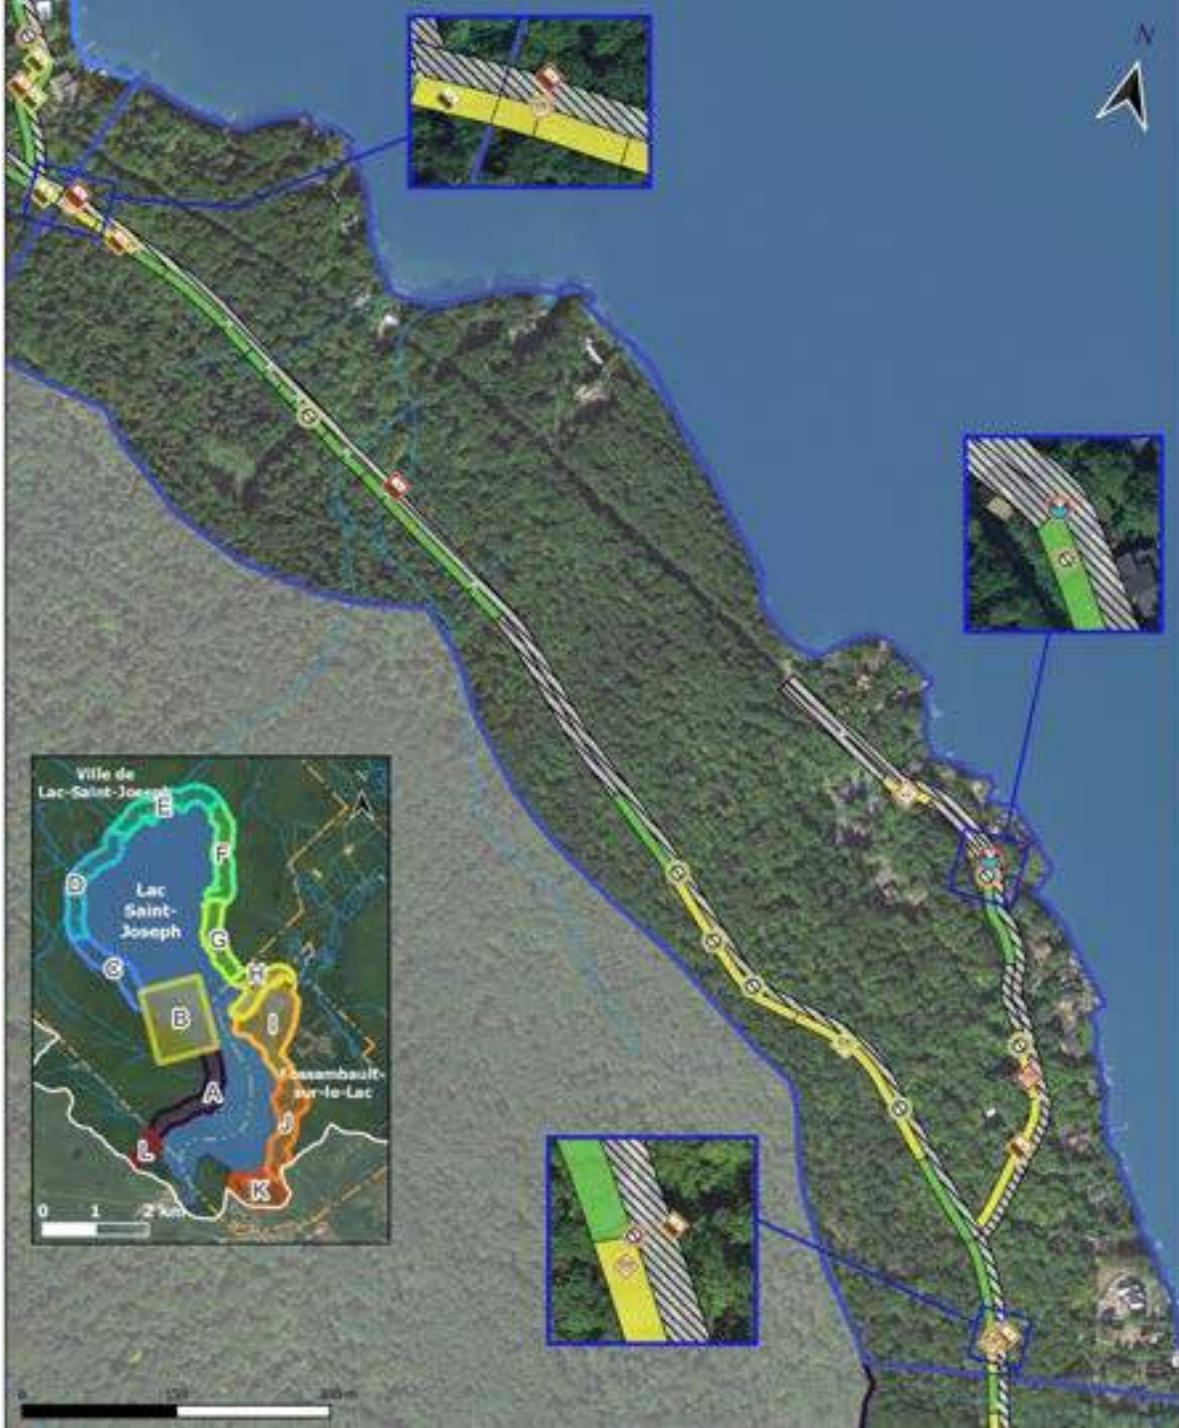
État des fossés routiers

- Fortement dégradé
- Moyennement dégradé
- Bon état
- Aucun fossé

Problématiques ponctuelles

- Sol à nu
- Enablement
- Érosion
- Affaissement
- Amélioration requise
- Traverse manquante
- Déchets et/ou débris naturels
- Autre observation

Importance des problématiques

- Majeure (risque immédiat)
- Moyenne (risque d'aggravation)
- Mineure (à surveiller ou améliorer)

Problématiques liées aux ponceaux

- Obstruction
- Trop haut
- Trop petit
- Déchaussement
- Déformation
- Enablement

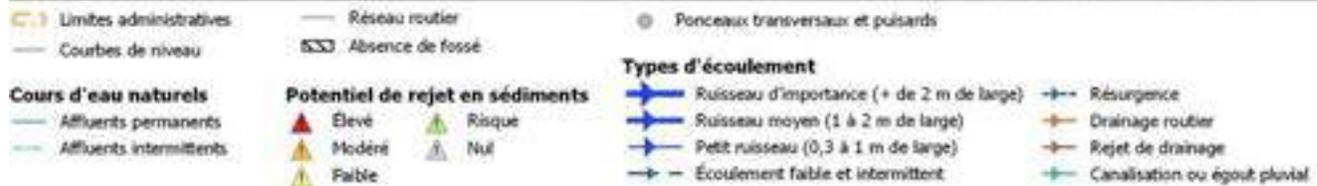
Caractérisation du ruissellement de surface en périphérie du lac

Système de projection : NAD 1983 CSRS MTM 7
Sources :
 Limites administratives, CBJC, 2022
 Hypsométrie, échelle 1/20 000, MERN, 2019
 Fond de carte, Google Satellite, 2022
 Relief ombré LiDAR, MFPF, 2022
Réalisation : Corporation du Bassin de la Jacques-Cartier, 2023

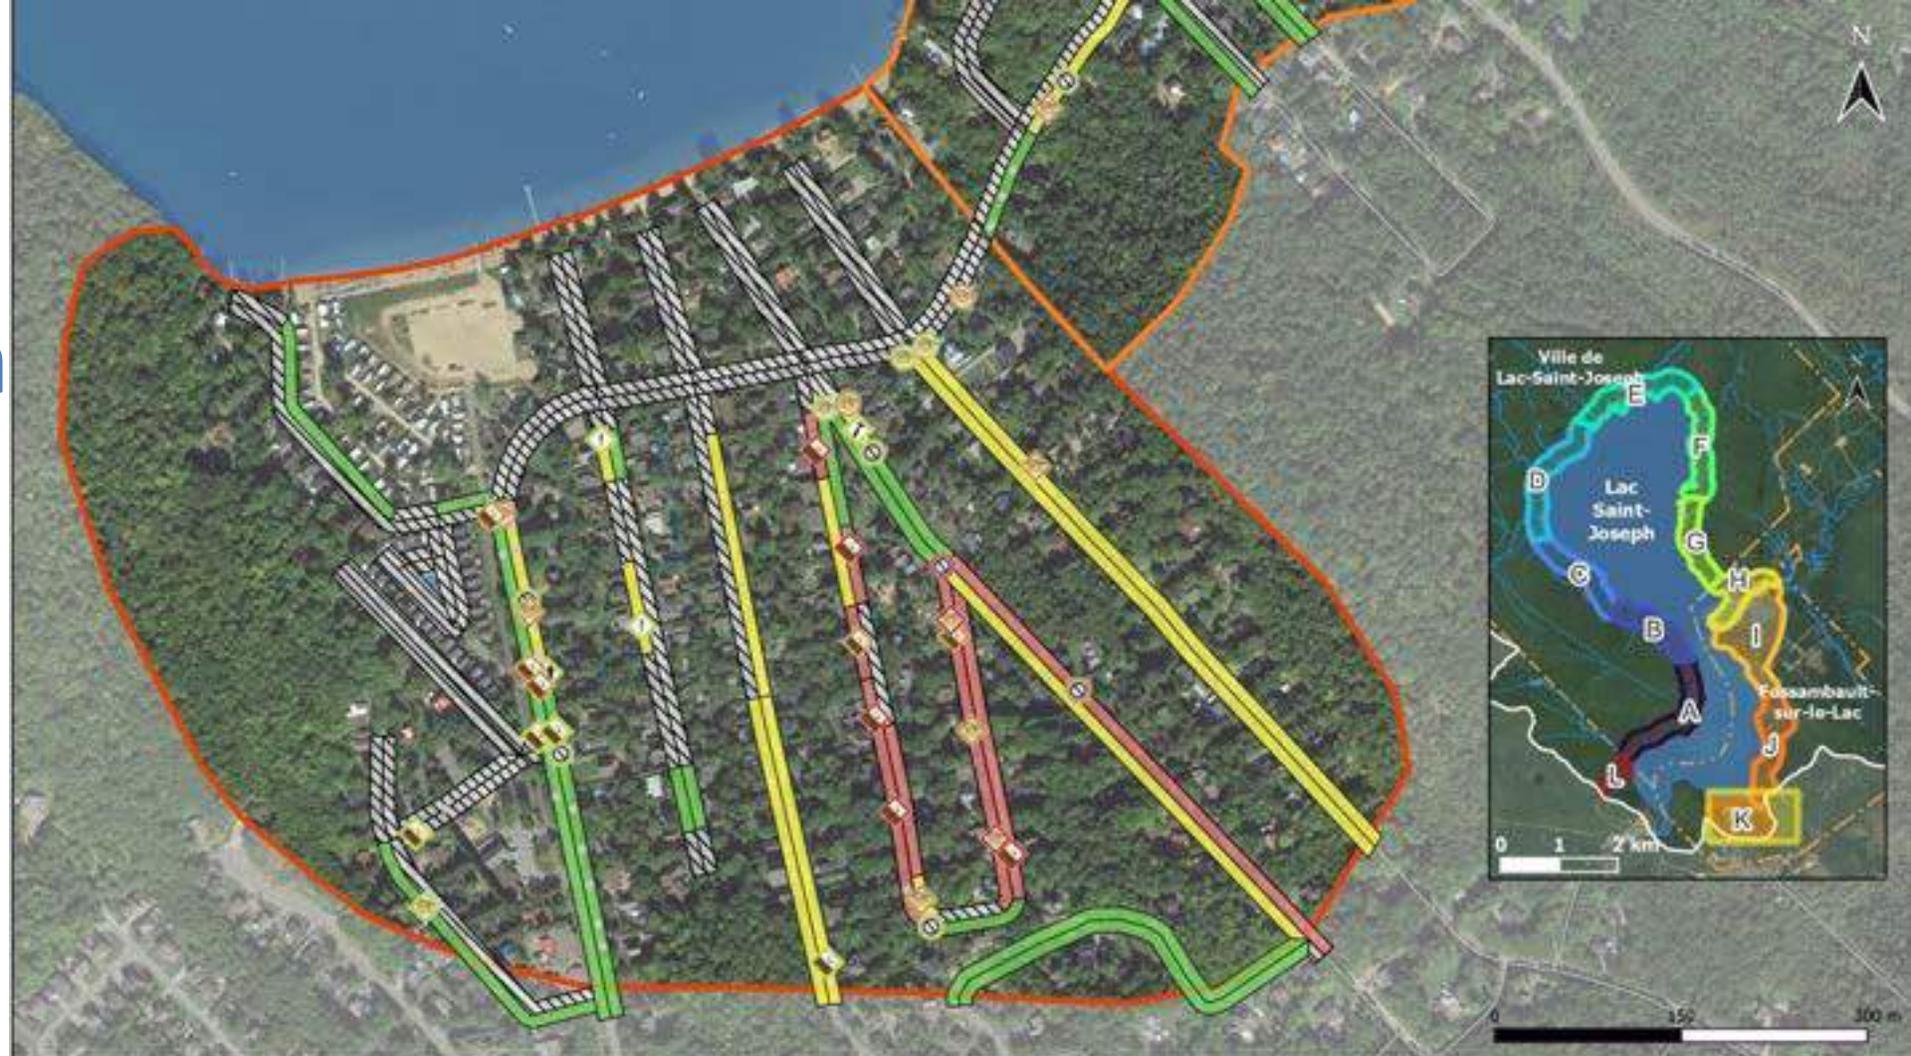
État des fossés routiers

- Fortement dégradé
- Moyennement dégradé
- Bon état
- Aucun fossé

Importance des problématiques

Problématiques ponctuelles

- Sol à nu
- Ensemblement
- Érosion
- Affaissement
- Amélioration requise
- Traverse manquante
- Déchets et/ou débris naturels
- Autre observation

Problématiques liées aux ponceaux

- Obstruction
- Déchaussement
- Déformation
- Trop haut
- Trop petit
- Ensemblement
- Ponceau sans problématique

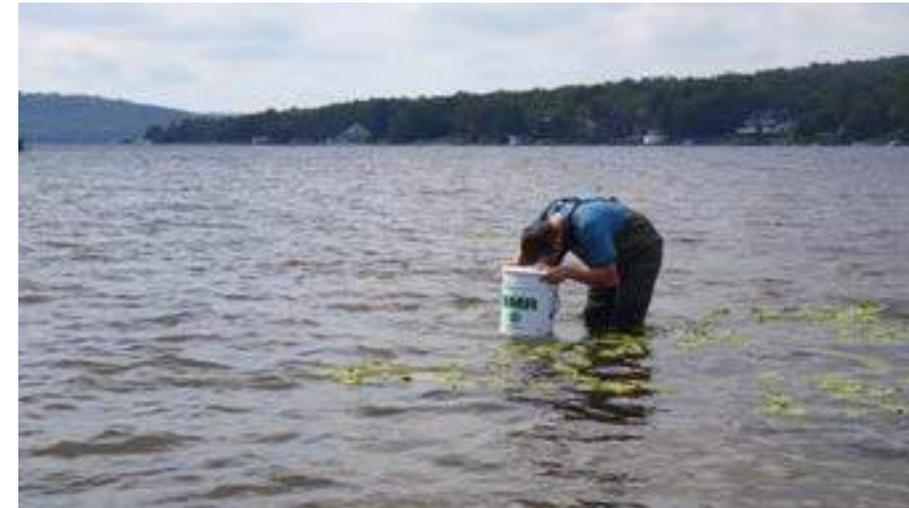
Superficie totale du lac Saint-Joseph ayant été inventoriée : **1,87 km² (186,7 ha)**

Superficie totale observable recouverte par des herbiers : **0,39 km² (38,6 ha)**

Trente-deux (32) espèces ont été identifiées dans les herbiers aquatiques au lac Saint-Joseph

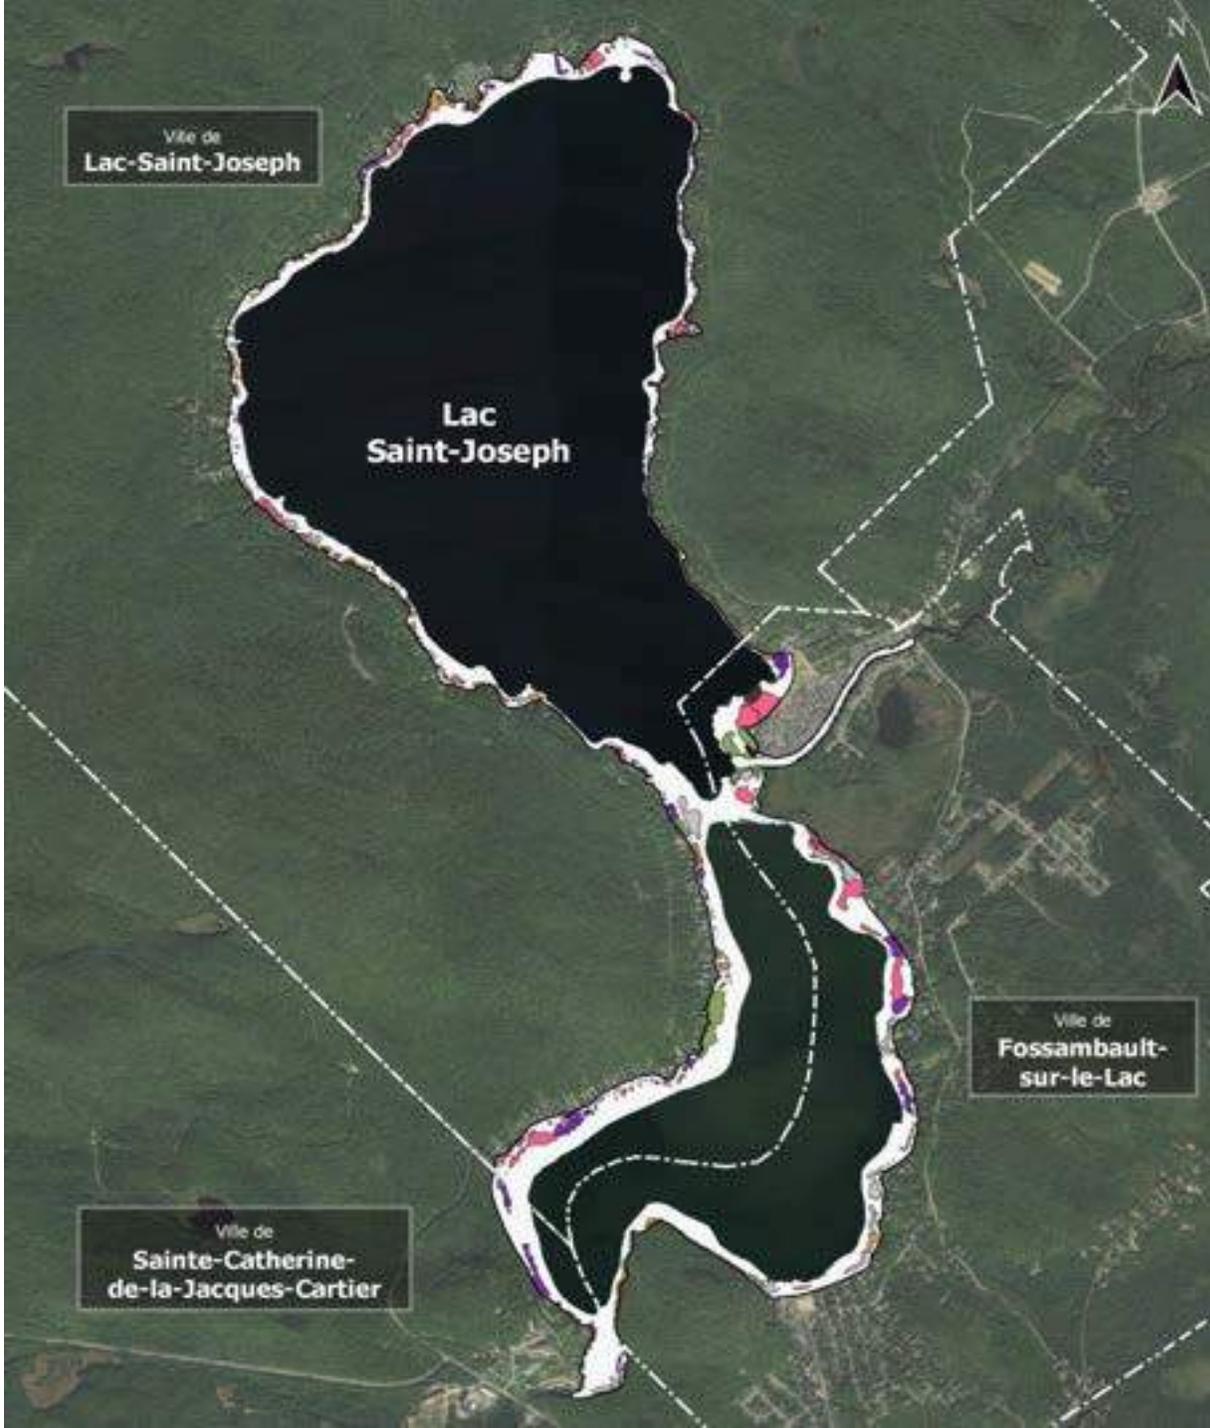
Espèces dominantes dans les herbiers aquatiques

540 herbiers sur le pourtour du lac Saint-Joseph

Superficie des herbiers : 0,05 m² à 22 767 m²

Zone littorale colonisable

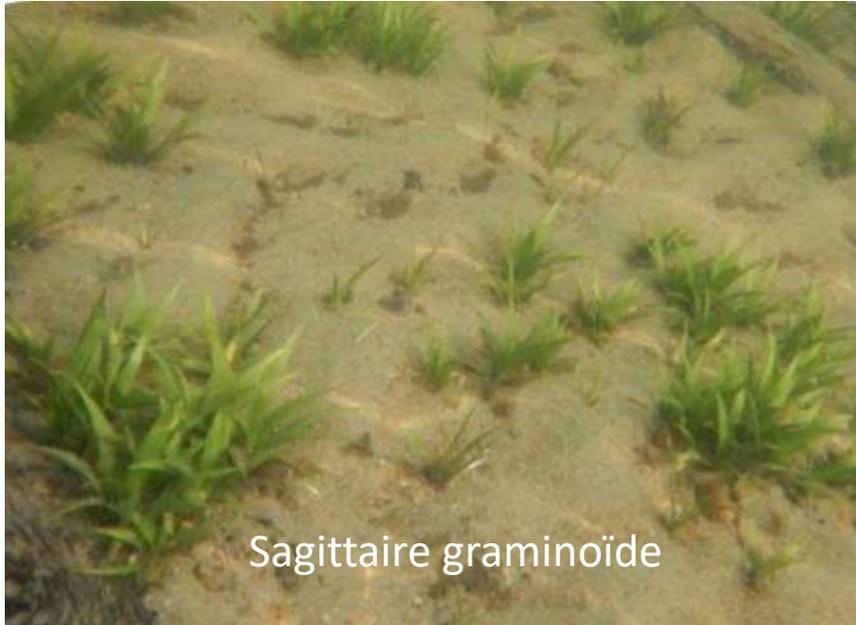
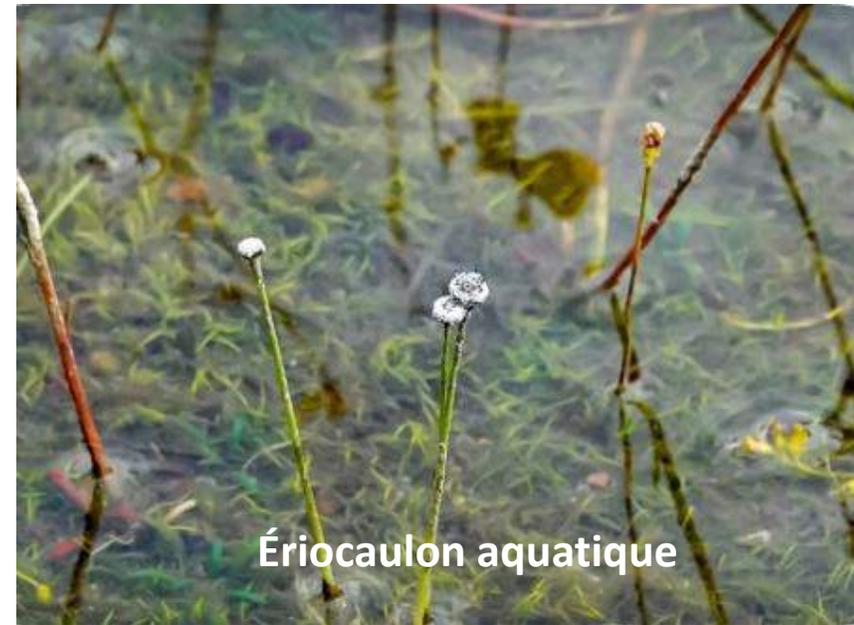
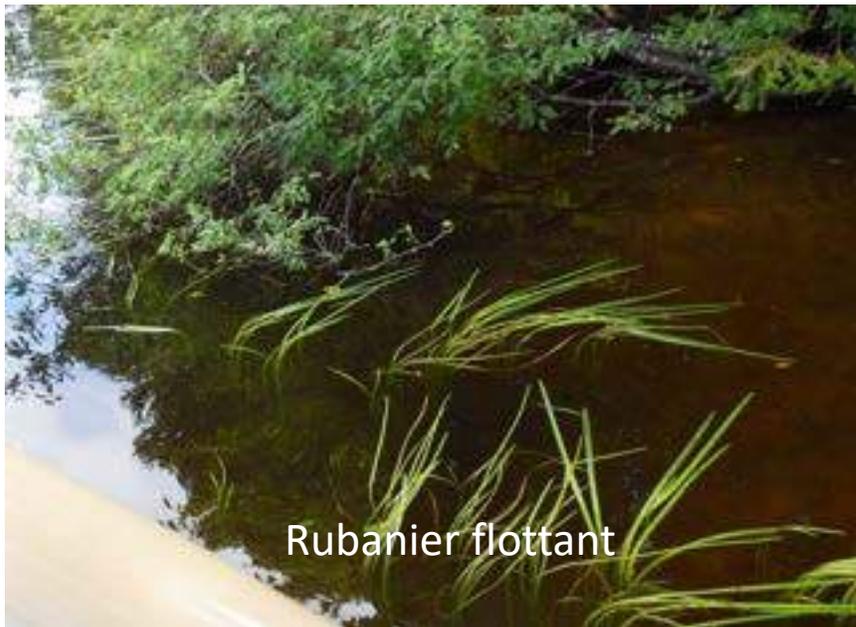
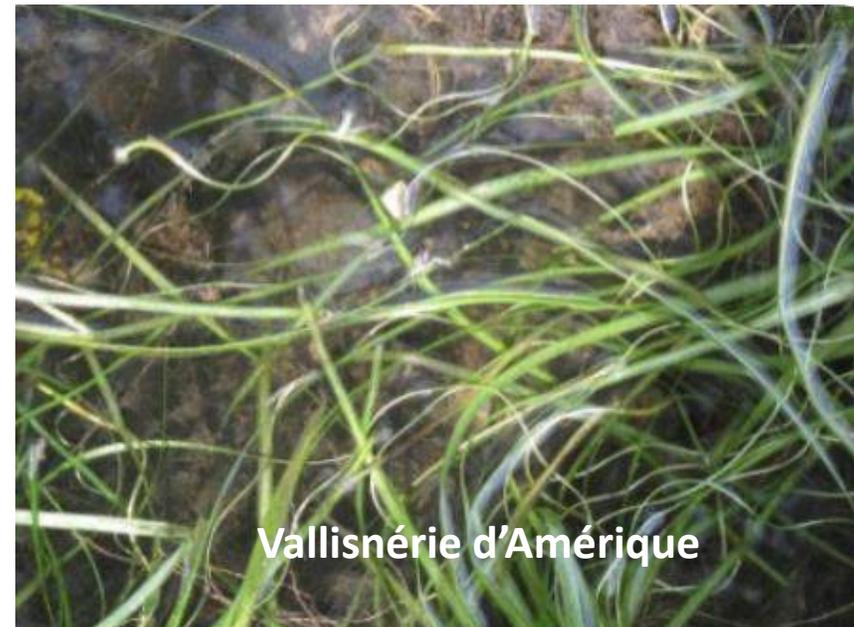
Les 4 espèces dominantes

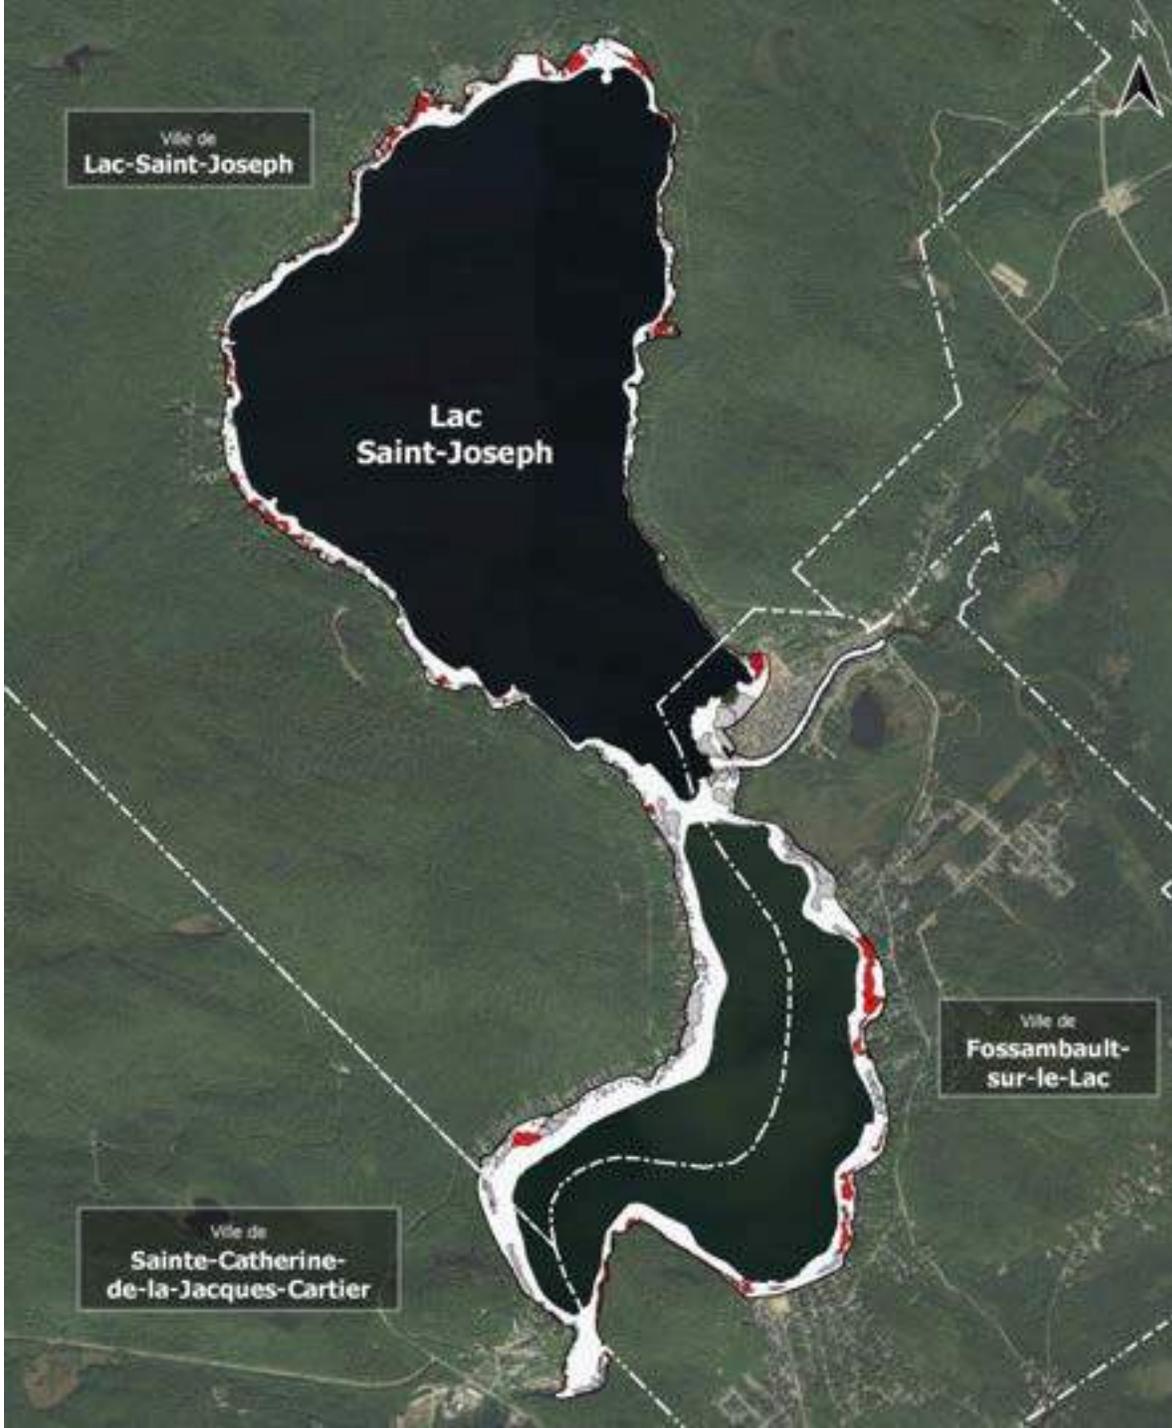
État des herbiers aquatiques

Présence d'algues filamenteuses

Herbiers sans algues filamenteuses

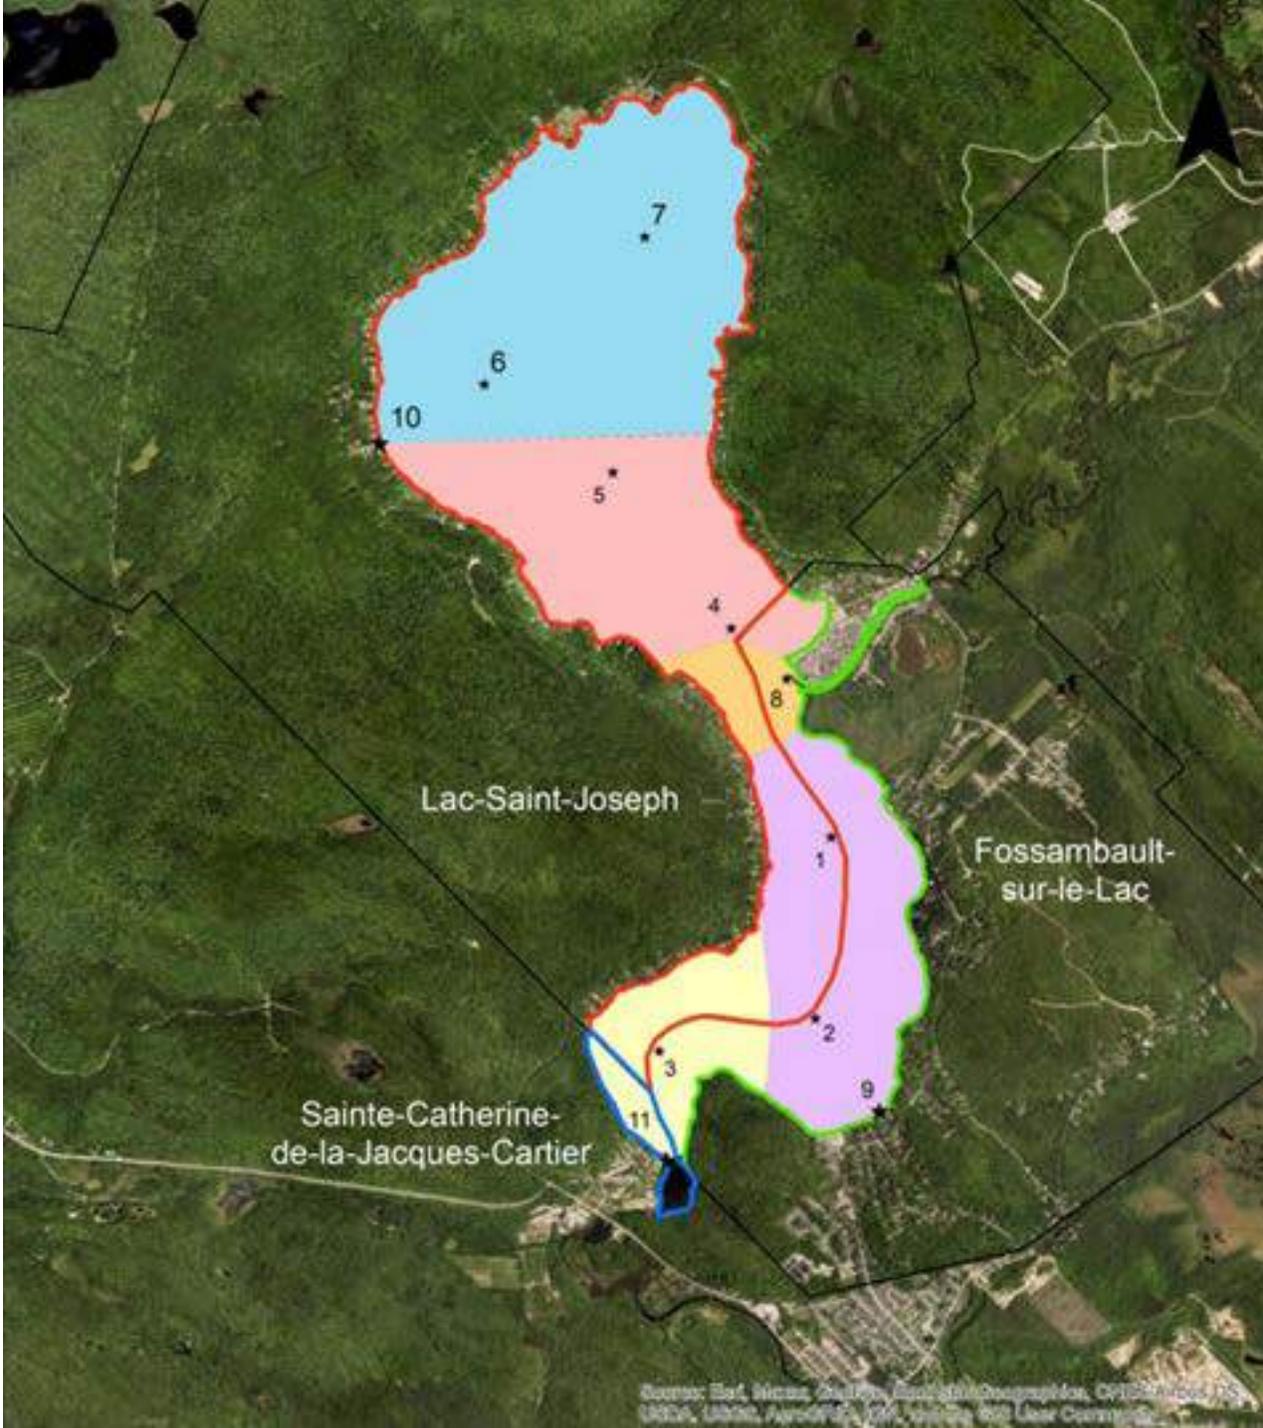
Cinq secteurs

- ★ Station d'observations
- Sainte-Catherine-de-la-Jacques-Cartier
- Lac-Saint-Joseph
- Fossambault-sur-le-Lac
- Limite administratives
- Secteur Nord
- Secteur Club Plage
- Secteur Rivière aux Pins
- Secteur Sud
- Secteur Baie de Duchesnay

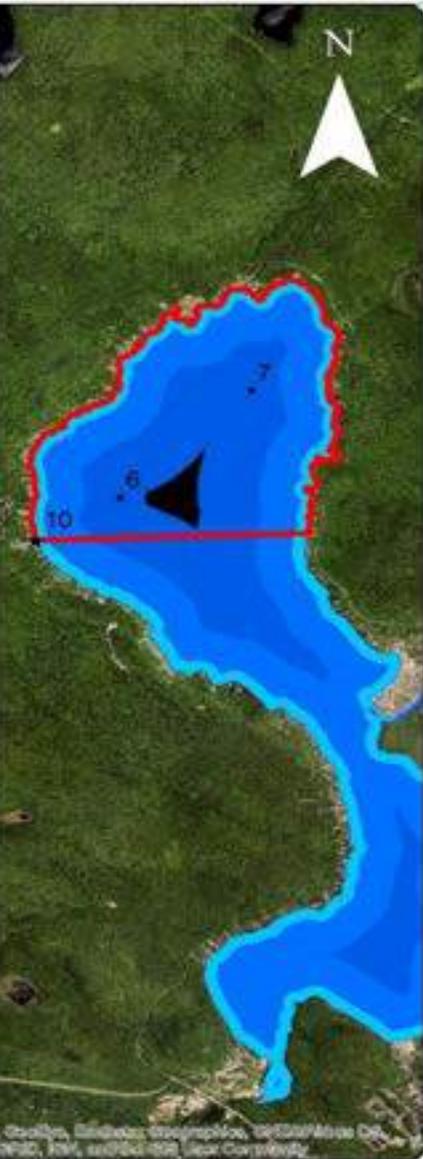
Vitesse moyenne des plaisanciers

Source: Carl Hébert, Jocelyn Hébert, Géographie, Collège Marie DE LA SALLE, L'ARNO, Auroville, 2016, échelle 1:50 000 (voir complément)

Système de coordonnées : NAD 83 MTM 7

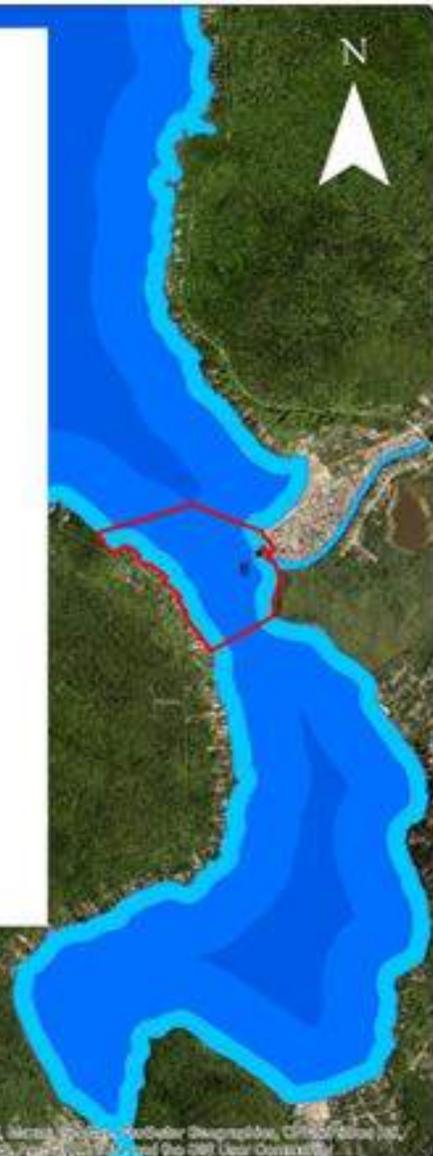
Vitesse moyenne des plaisanciers

- Station d'observations
- Zone 0 à 100m
- Zone 100 à 300 m
- Zone 300 m et plus

Système de coordonnées : NAD 83 MTM 7
Source : CBJC
1:50 000

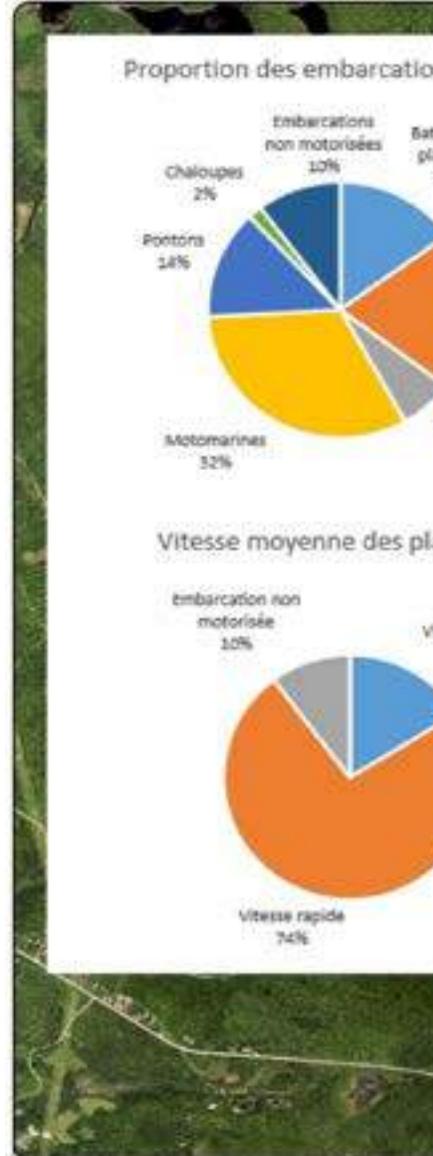
Vitesse moyenne des plaisanciers

- Station d'observations
- Zone 0 à 100m
- Zone 100 à 300 m
- Zone 300 m et plus

Système de coordonnées : NAD 83 MTM 7
Source : CBJC
1:40 000

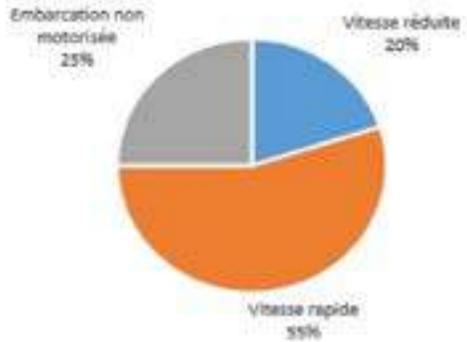
Vitesse moyenne des plaisanciers

En moyenne, presque 60% des passages effectués par des embarcations nautiques qui circulaient à moins de 100 mètres de la rive étaient à vitesse rapide

Les usagers doivent respecter une vitesse de 5 km/h à l'intérieur de la rivière aux Pins et à l'embouchure, de même qu'une vitesse de 10 km/h dans la bande de 100 mètres à partir de la rive

La limite de vitesse n'est pas toujours respecté par les usagers

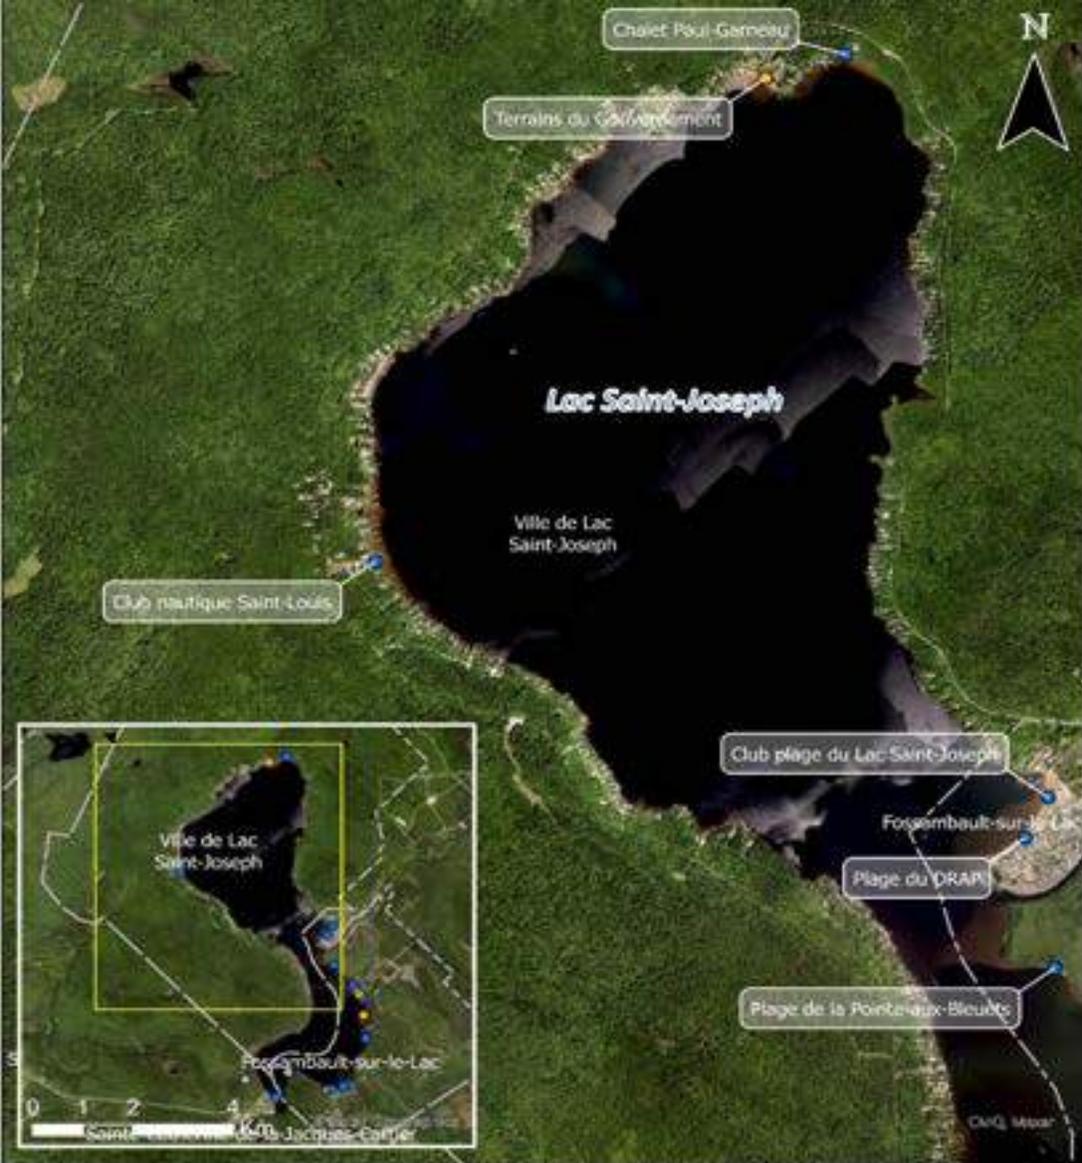
Type d'accès

11 accès primaires

5 accès secondaires

2 accès tertiaires

- Primaire
- Secondaire
- Tertiaire

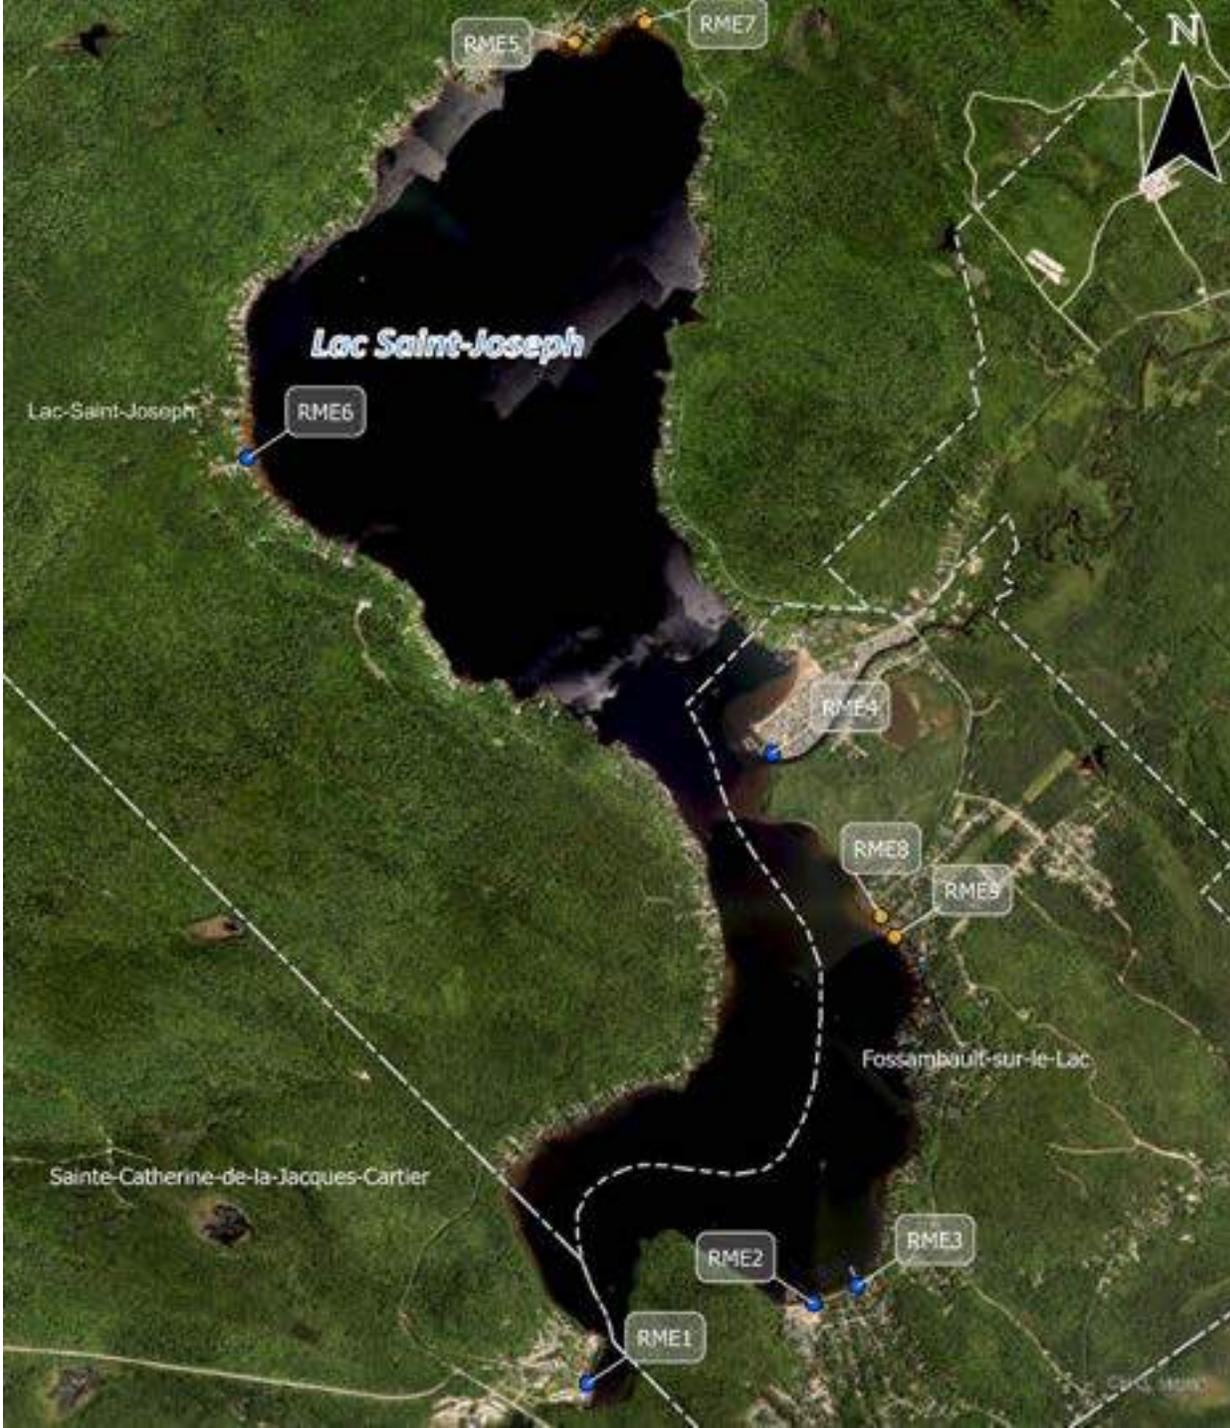
Mise à l'eau

9 rampes de mise à l'eau :

- Fossambault-sur-le-Lac : 5
- Lac-Saint-Joseph : 3
- Sainte-Catherine-de-la-Jacques-Cartier : 1

Officielle
-

Non-officielle
