Diagnose du lac Saint-Joseph (Projets 2022)

Présentation dans le cadre de
l'élaboration du Plan d'action pour le
Lac Saint-Joseph

21 août 2024

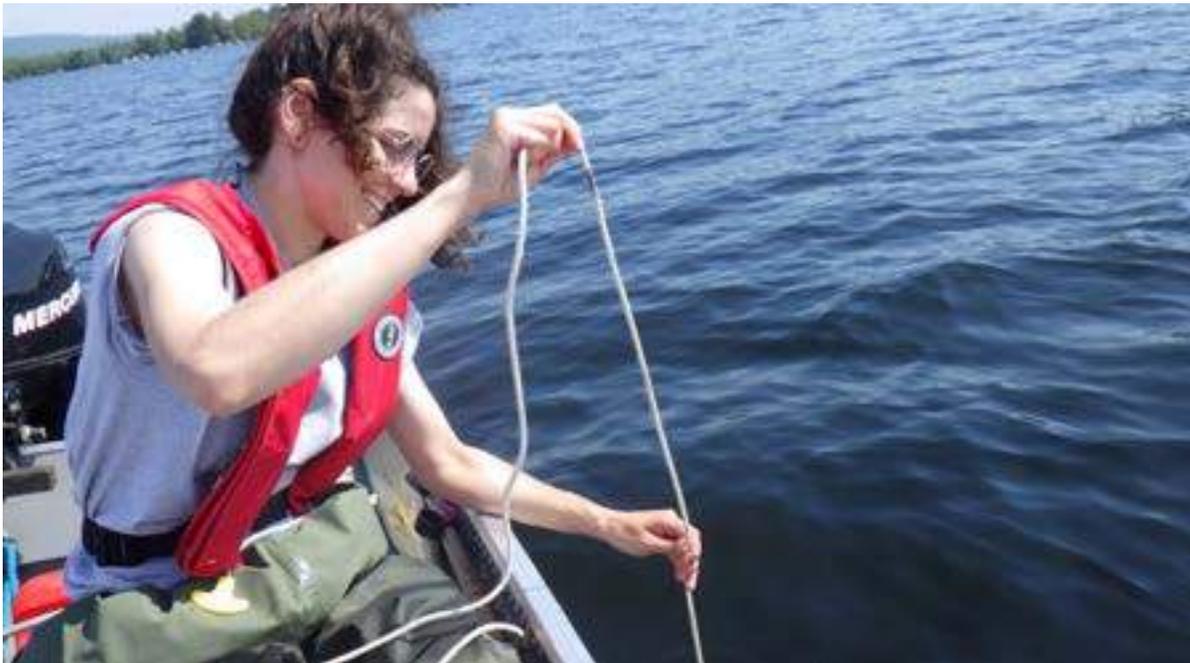
Qualité de l'eau de la rivière Ontaritzzi et de la rivière aux Pins

Les données recueillies lors des suivis réguliers permettent d'évaluer la qualité de l'eau au niveau de l'affluent principal du lac Saint-Joseph (rivière aux Pins) et au niveau de l'effluent (rivière Ontaritzzi).

- La rivière Ontaritzzi a une « eau de bonne qualité » selon les critères du ministère de l'Environnement. Néanmoins, la cote obtenue pour l'IQBP était de 80. Celle-ci se situe à la limite inférieure de la catégorie. En 2022, le paramètre limitant (problématique) pour cette rivière était la chlorophylle a.
- La rivière aux Pins a une « eau de bonne qualité » selon les critères du ministère de l'Environnement. En 2022, la cote obtenue pour l'IQBP était de 89 et le paramètre limitant était les solides en suspensions.
