Suivi de la qualité des eaux de baignade dans le lac Saint-Joseph et développement d'outils éducatifs

Rapport final

Suivi de la qualité des eaux de baignade du lac Saint-Joseph - 2024

Rapport de résultats

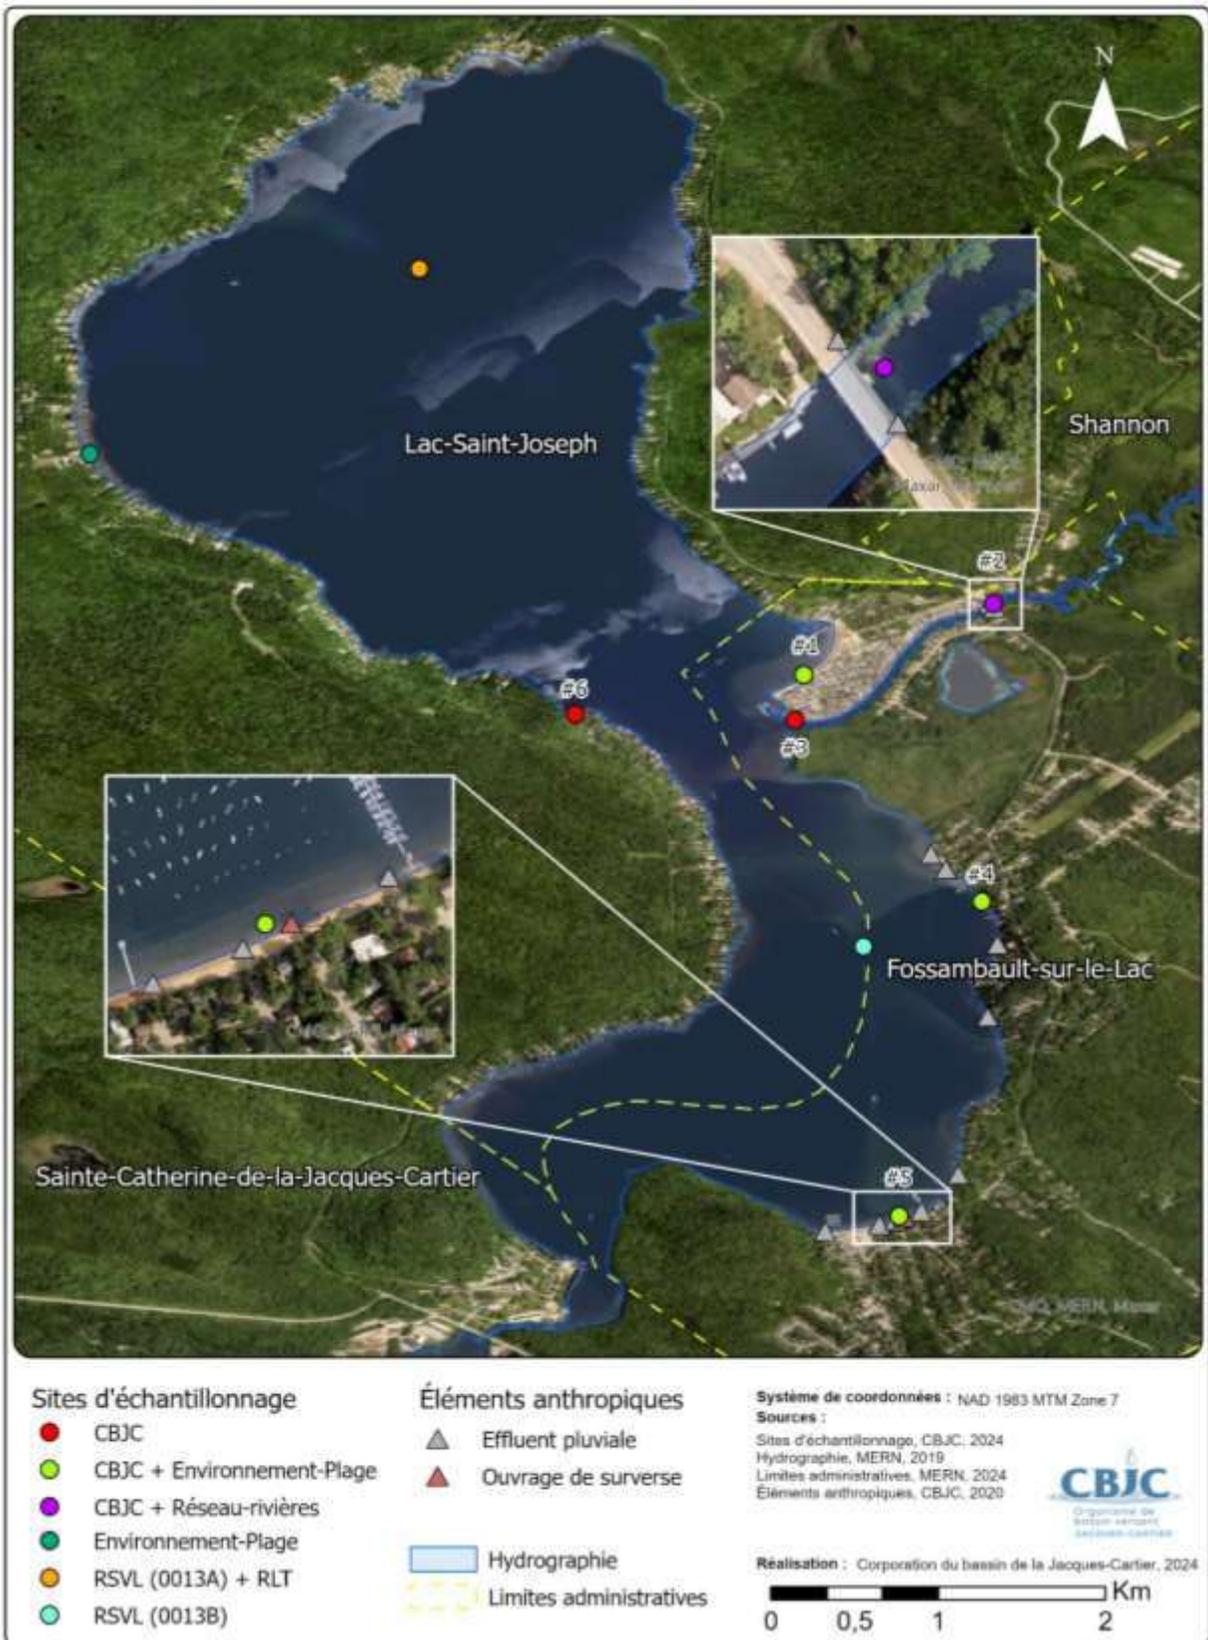
Figure 1 : Localisation des six sites d'échantillonnage de la CBJC au lac Saint-Joseph, ainsi que les stations de surveillance et les éléments anthropiques

Pour ce faire, six (6) sites d'échantillonnage ont été préalablement sélectionnés (Tableau 1 ; Figure 1). Le choix de ces sites repose sur le réseau hydrographique, la présence d'exutoires pluviaux, ainsi que leur proximité avec les stations de surveillance de la qualité de l'eau (Réseau-rivières, Environnement-Plage, Réseau de surveillance volontaire des lacs, Lac Témoin). Cette approche permet de corrélérer les résultats microbiologiques aux données physicochimiques déjà obtenues par les programmes de surveillance.

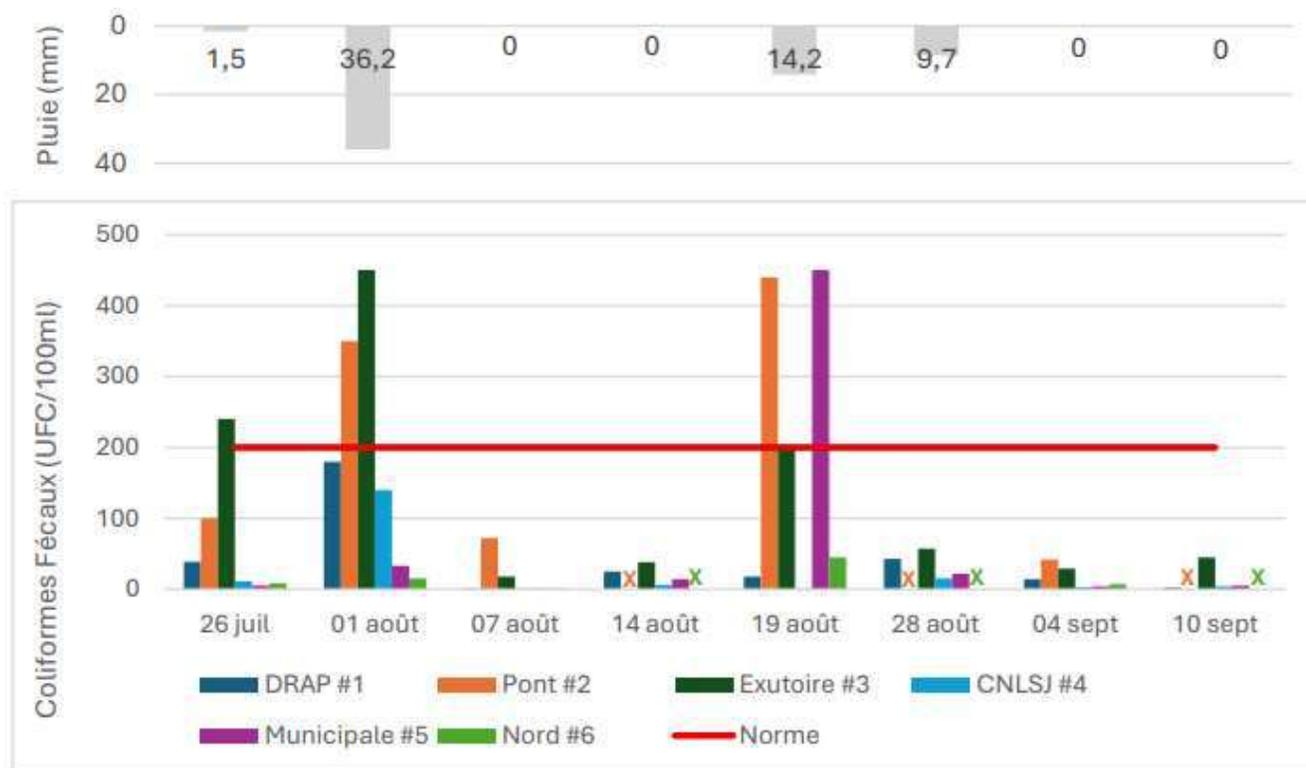
Figure 2 : Dénombrement des coliformes fécaux selon le site et la date des échantillons prélevés par la CBJC en 2024 (tiré de Cteau, 2024)

Suivant les analyses des échantillons, ces normes, autant pour les coliformes fécaux que pour les entérocoques, ont été dépassées à quelques reprises durant la période d'échantillonnage, soit au niveau du point #3 Exutoire, du point #2 Pont, ainsi que du point #5 Municipale (Figures 1 et 2). Les concentrations en entérocoques seulement ont aussi été dépassées pour le point #1 DRAP et le point #4 CNLSJ (Figure 2). Il est à noter que ces événements de non-conformité concordent avec les événements de pluie, survenus notamment le 1^{er} et le 19 août 2024.

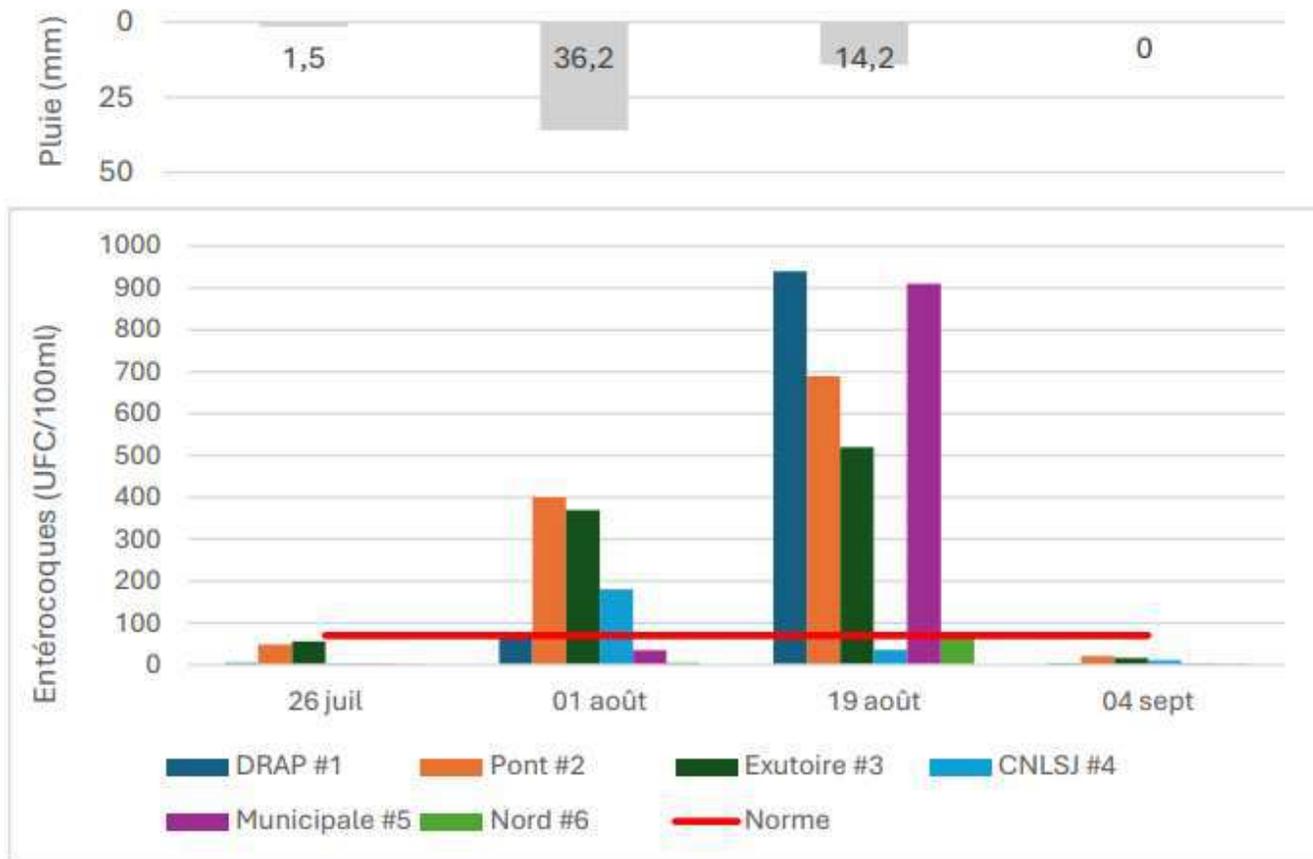
Figure 3 : Dénombrement des entérocoques selon le site et la date des échantillons prélevés par la CBJC en 2024 (tiré de Cteau, 2024)

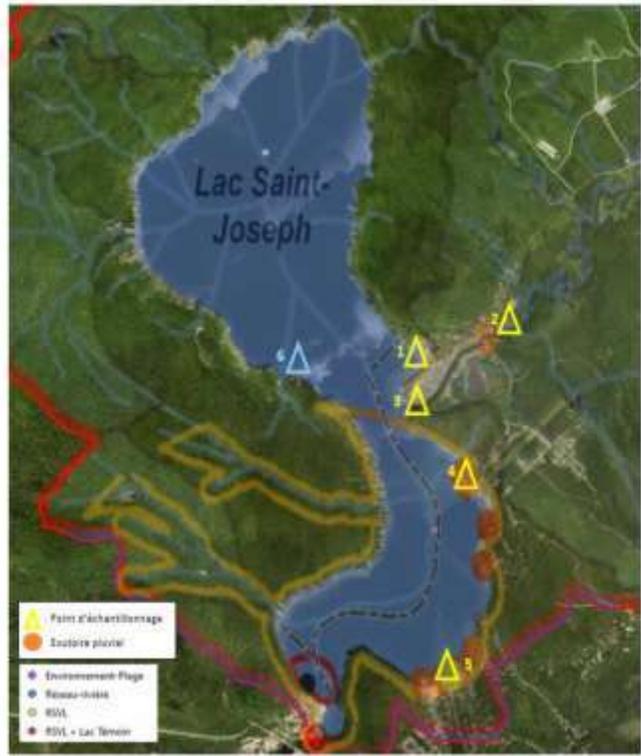
Figure 1. Localisation des points d'échantillonnage proposés (Sources : adapté de CBJC)

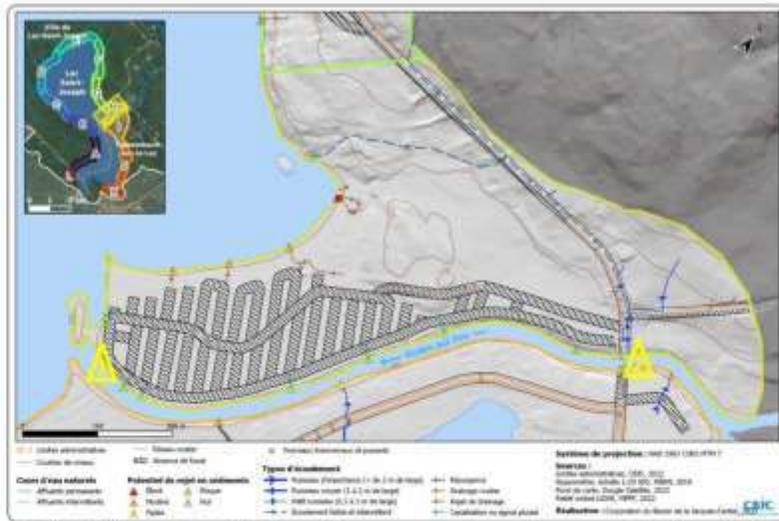
Figure 2. Détail des points d'échantillonnage sur la rivière aux Pins (modifié de CBJC, Diagnose 2.0 Lac Saint-Joseph cahier G)

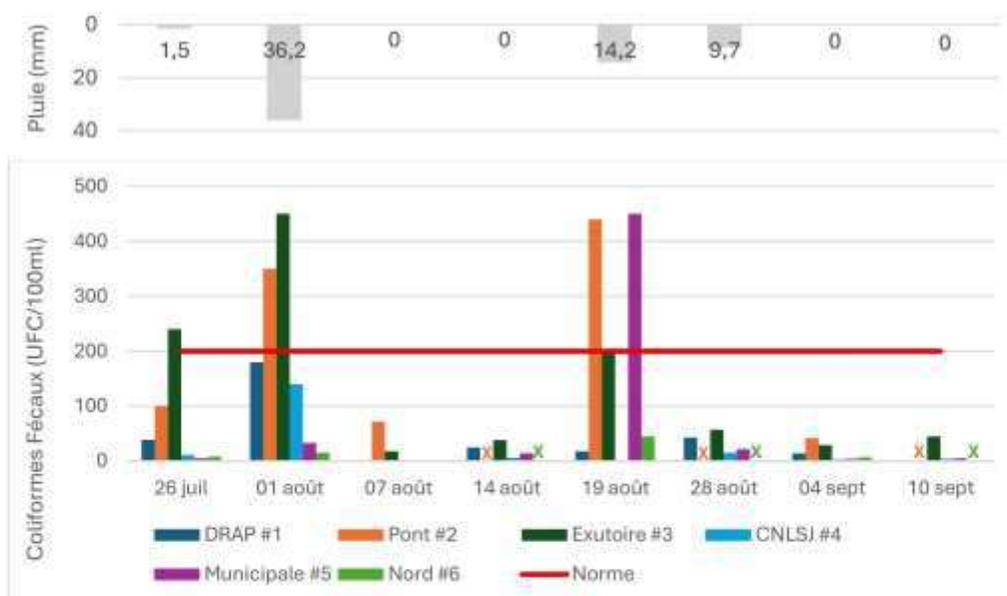
Figure 3 : Dénombrement des coliformes fécaux selon le site et la date des échantillons prélevés au CBJC en 2024.

Dans le cas des analyses des coliformes fécaux, les normes canadiennes et québécoises stipulent qu'en eaux douces, la moyenne géométrique des échantillons prélevés ne doit pas dépasser 200 UFC/100 ml pour les activités récréatives, avec un maximum de 10 % des échantillons pouvant dépasser 400 UFC/100 ml (MDDEP, 2009). Or, le point #3 à l'exutoire atteint des concentrations en coliformes fécaux de 240, 450 et 200 UFC/100ml les 26 juillet, 1^{er} et 19 août, respectivement. Le point #2 au pont atteint également des concentrations de 350 et 440 UFC/100ml les 1^{er} et 19 août respectivement. Finalement, le point #5 de la plage municipale atteint 450 UFC/100ml le 19 août. Or, le 1^{er} et le 19 août sont les deux journées marquant le plus de précipitation, soit près de 36 mm avant l'échantillonnage du 1^{er} août et de 14 à 25 mm de pluie le 19 août. Pour ce qui est du 26 juillet, bien que seul 1.5mm de pluie ont été répertoriés dans les 24h précédant l'échantillonnage, il est à noter que le 24 juillet, 31.6 mm de pluie ont été mesurés. Le graphique suivant illustre les dénombrements des coliformes fécaux obtenus par site et date d'échantillonnage.

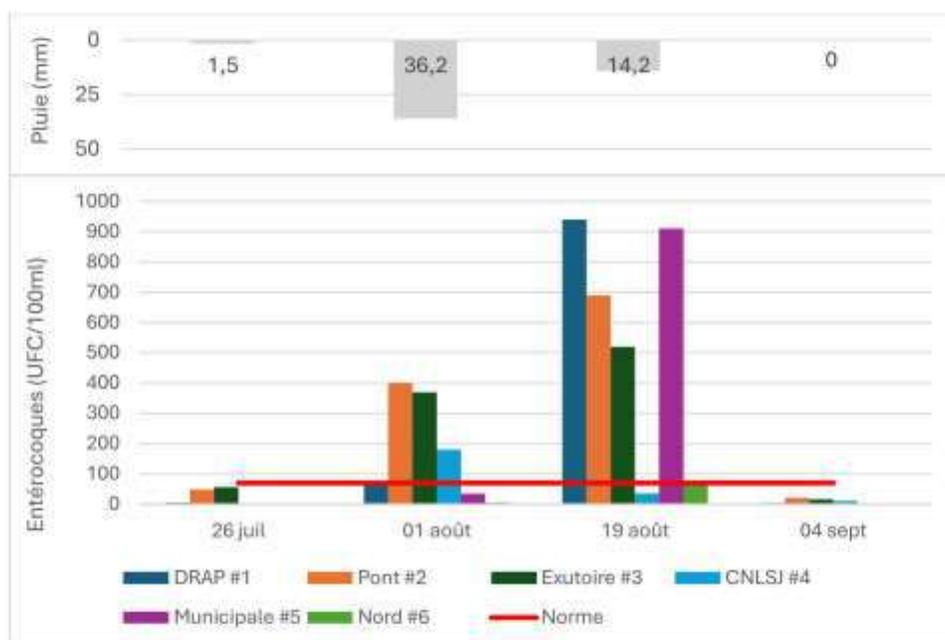
Figure 4 : Dénombrement des entérocoques selon le site et la date des échantillons prélevés au CJBC en 2024.

Pour ce qui est des analyses des entérocoques, Santé Canada (2024) a défini la valeur maximale à 70 UFC/100ml pour les eaux utilisées à des fins récréatives. Les zones d'eaux récréatives où les concentrations moyennes géométriques d'entérocoques sont constamment supérieures à 35 UFC/100 ml peuvent présenter un degré de risque plus élevé pour la santé humaine et ne pas convenir aux activités récréatives de contact primaire. Or, les concentrations mesurées dépassent largement cette norme le 1^{er} et le 19 août, au point #1 DRAP avec 73 et 940 UFC/100ml, au point #2 du pont avec 400 et 690 UFC/100ml et au point #3 de l'exutoire avec 370 et 520 UFC/100ml. Elles dépassent également le 1^{er} août au point #4 CNLSJ avec 180 UFC/100ml et le 19 août au point #5 de la plage municipale et au point #6 du nord avec 910 et 72 UFC/100ml respectivement. Comme dans le cas des coliformes fécaux, ces mesures correspondent à des événements de pluie. Le graphique suivant illustre les mesures d'entérocoques aux sites et dates d'échantillonnage.
